簡単な補修工法 (洪水吐)

洪水吐

(1) 洪水吐の継目及びひび割れ補修

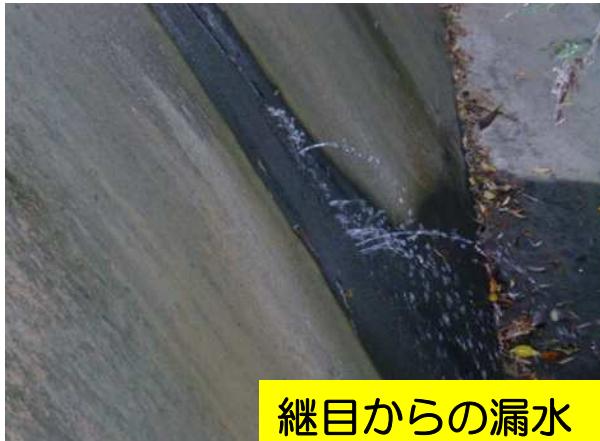
漏水の発生

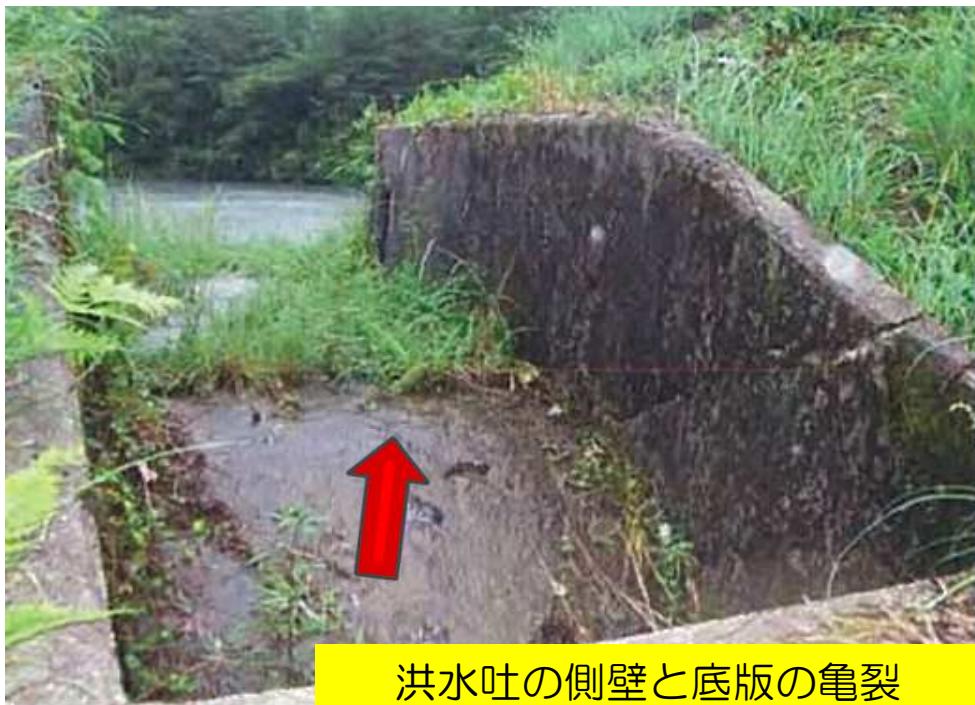
洪水吐の側壁と底版の亀裂

次に、洪水吐の側壁と底版の亀裂、ひび割れの補修も同様に補修することも出来ます。この場合も、割目付近の掃除と、コンクリートの研磨作業、モルタルの充填を行い仕上げます。

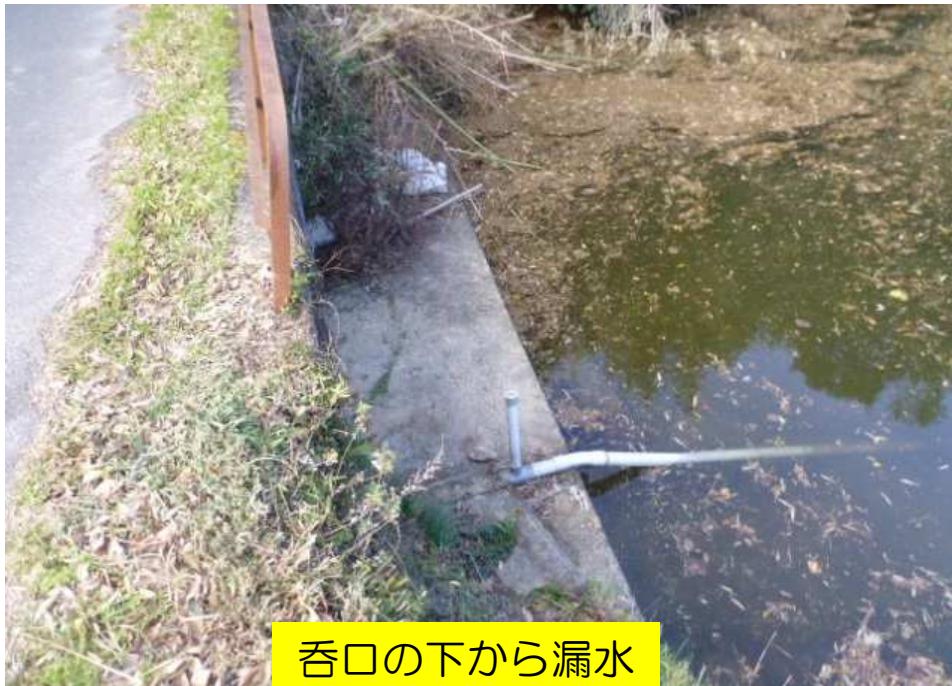
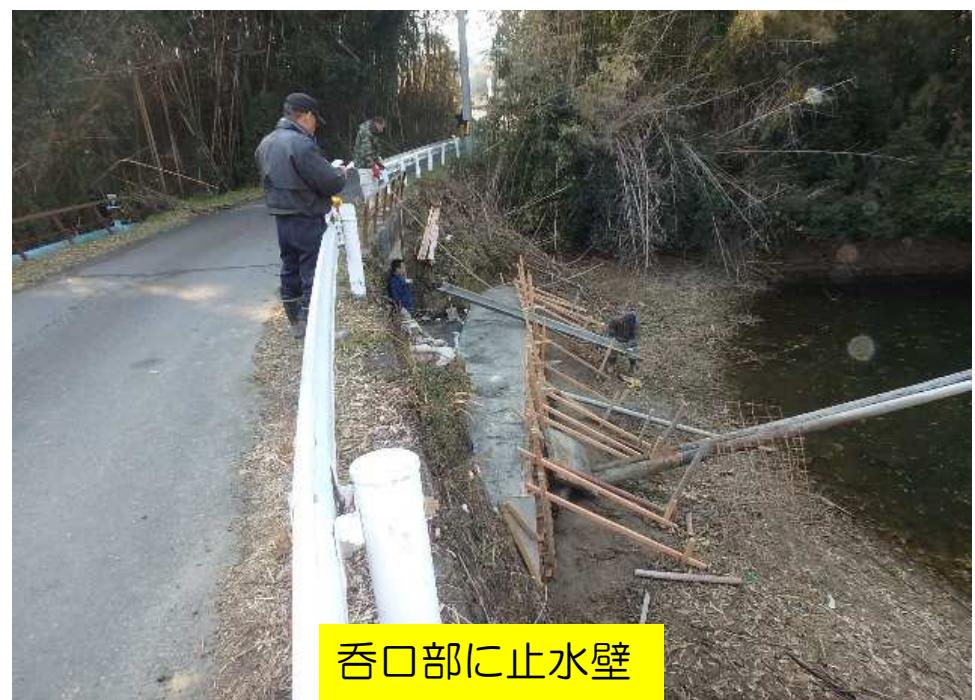
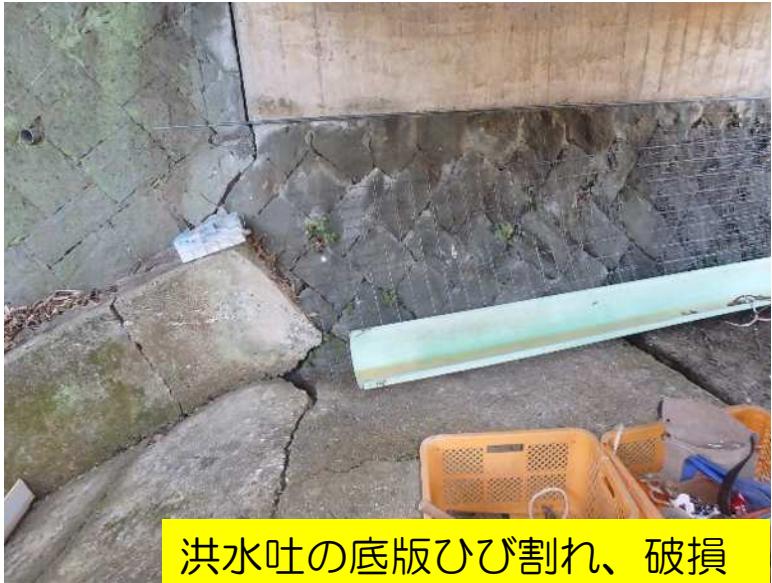
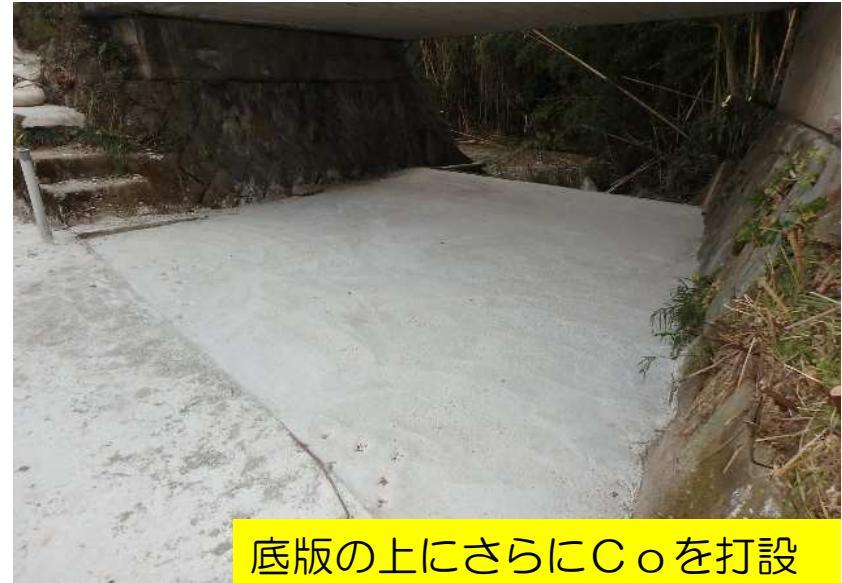
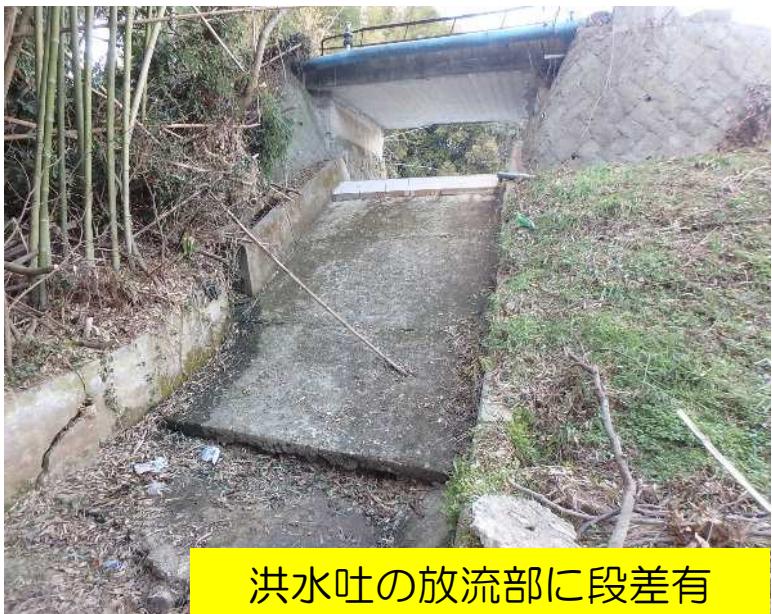
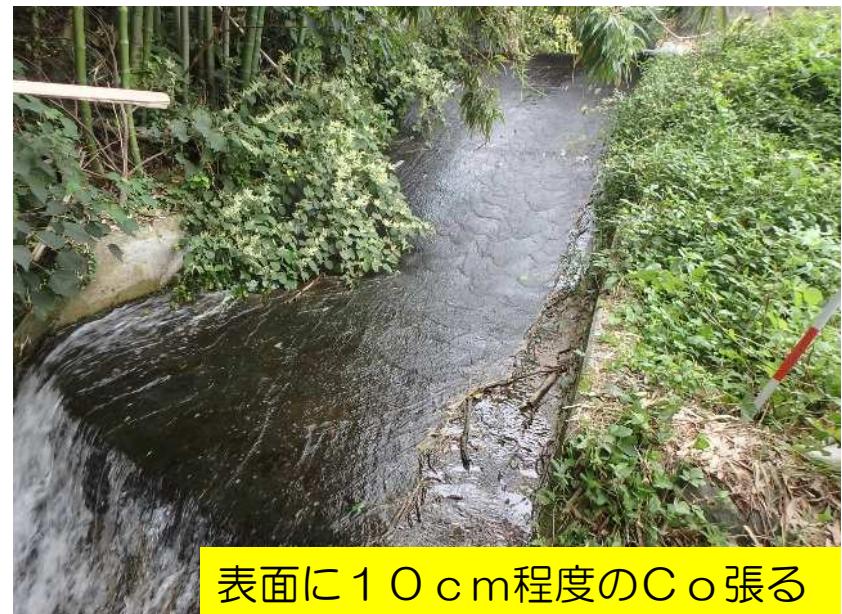
洪水吐全体の劣化が激しく、全体にひび割れ、構造物自体の変形、段差があるような洪水吐の補修の工法について説明します。このような場合は、本来、当然漏水も発生しているので、全面改修が基本であります。しかし、全面改修することは、費用が膨大なものになるので、改修が困難となることがあります。そこで、今回の補修は、まず漏水を防止するための工事として、呑口付近の漏水防止工費を実施して、その後に、洪水吐の底版全面をコンクリート版で覆うための工事が必要となります。

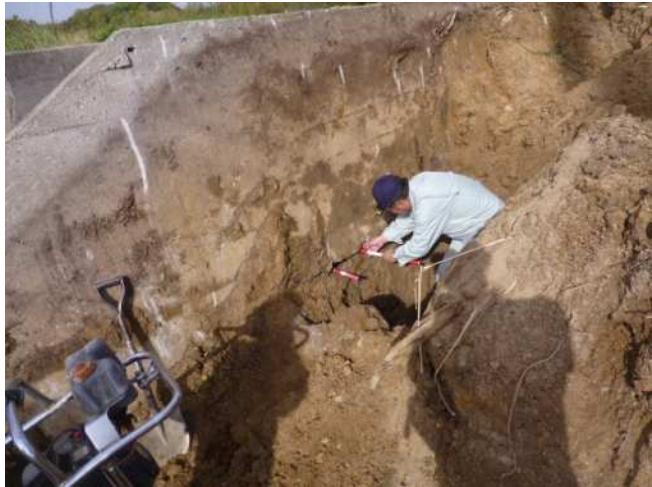
ため池の漏水で多く見られるのが、洪水吐付近からの漏水です。特に、ため池の点検調査で洪水吐の側壁の裏、底版下からの漏水が多く見受けられ簡易補修することは、非常に困難な状況です。洪水吐は、鉄筋コンクリート構造物で作られているため、安易に構造物を壊して補修することもできず、構造物を残したままでの補修は困難です。写真では、ため池の底版下からの漏水に対し、構造物の一部を機械（アイオン）で壊して、漏水箇所の補修工事を実施しています。

洪水吐の側壁裏を掘削して、漏水箇所を確認し、漏水口の確認を実施します。

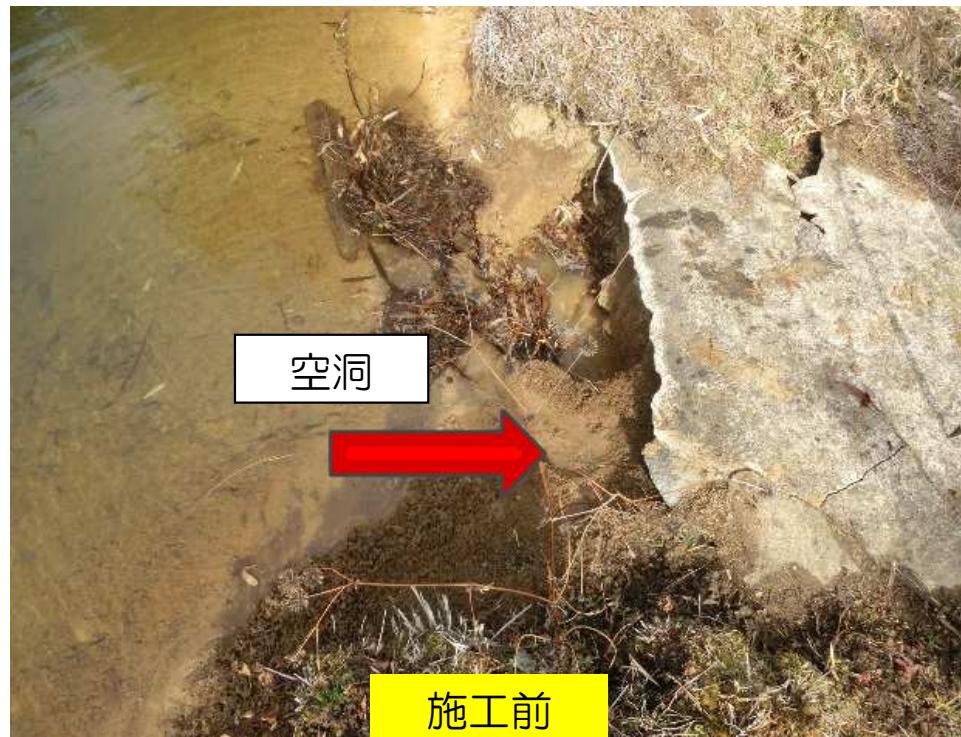
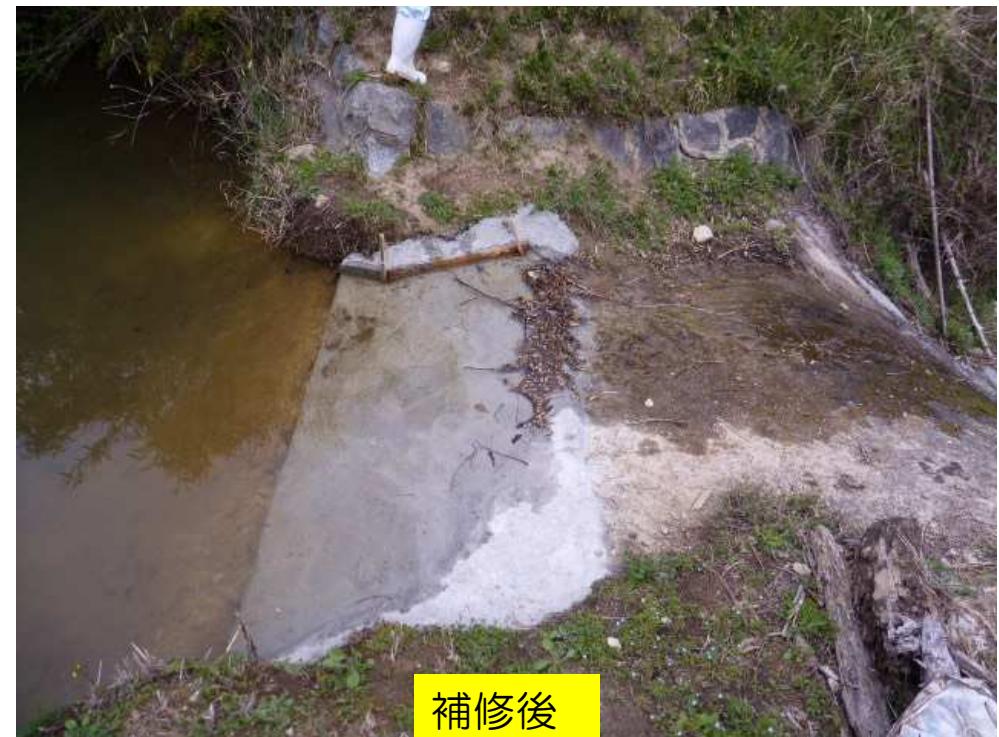
次に、洪水吐呑口の底版裏から漏水がある洪水吐の簡易補修です。写真では、底版の下に大きな空洞があるため、底版を撤去し新たなコア用土で締め固め、その上にコンクリートを打設し、表面の土の流出を防止する簡易な補修を行なっています。

この補修は、一時的なもので、今後、時期をみて改修する必要があります。

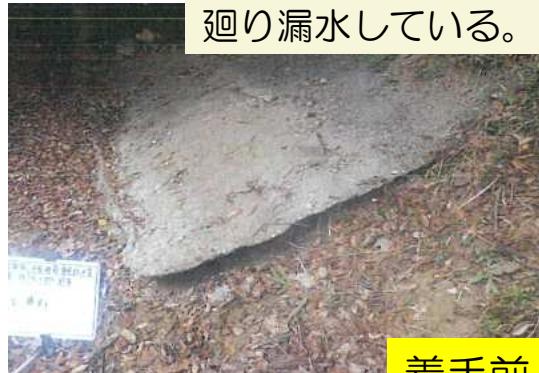
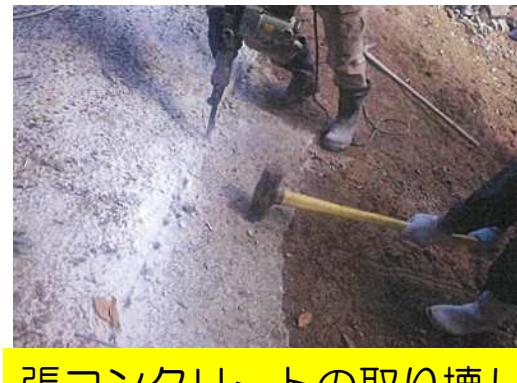
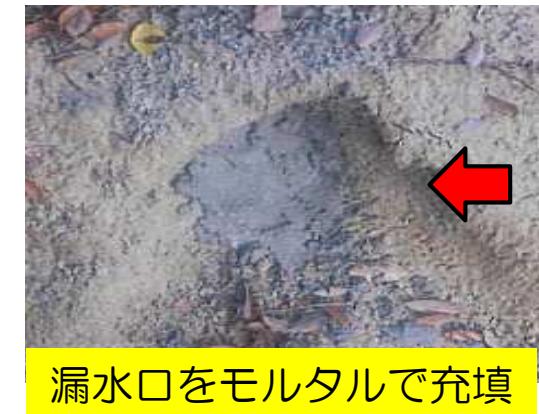
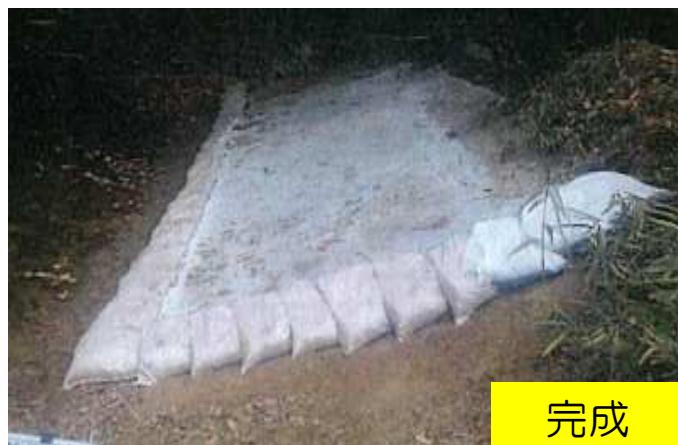
下の写真は、洪水吐流入口の前張コンクリート裏からの漏水補修です。漏水部分のコンクリートをカッターで切り込んで取り壊し、漏水の流入口を確認しモルタルで穴を充填しています。従前のようにコンクリートを打設して、その周辺を土嚢等で押さえて浸食を防ぐ工法で簡易補修を行なっています。

洪水吐の前法を保護するため、張コンクリートの周辺に土嚢を設置して、裏面への浸食を防止する。
