# ため池管理マニュアル

令和 6 年度

兵庫県ため池保全協議会

監修：兵庫県農林水産部農地整備課

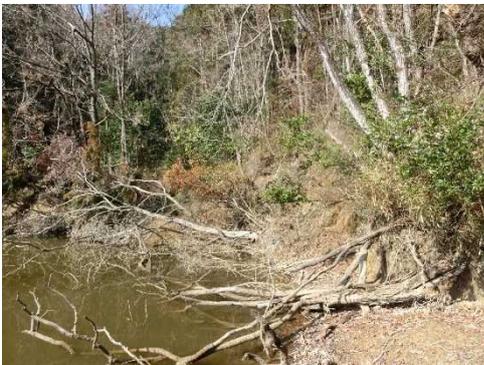
ため池上流部の倒木等は洪水吐を閉塞し、堤体の崩壊につながる危険があります。

ため池上流部の倒木

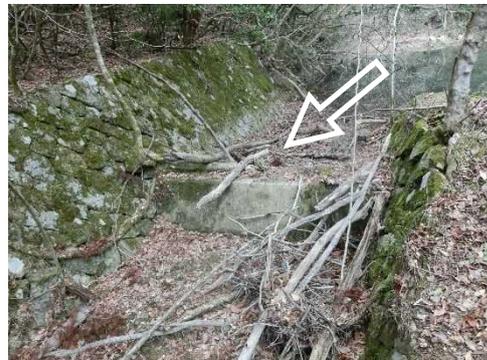
洪水吐に流木が堆積

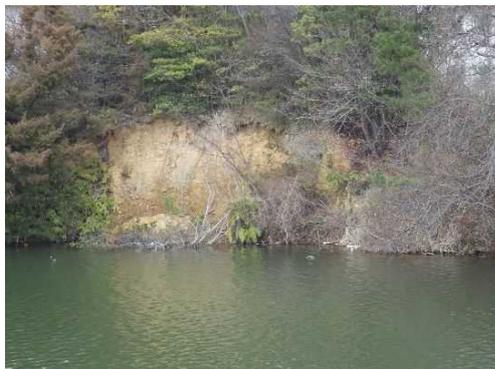
ため池周囲の法面に連続した亀裂や湧水が発生していると、土砂崩壊により土砂等がため池に流入する恐れがあります。

ため池周囲 土砂崩壊

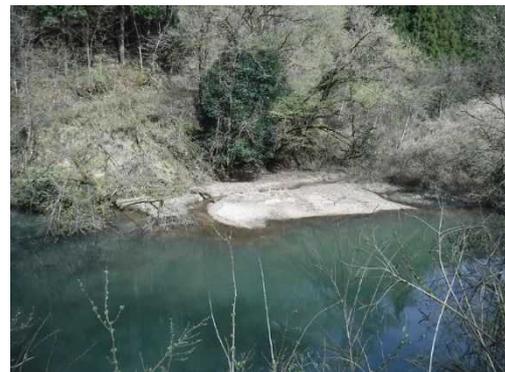
土砂の流入

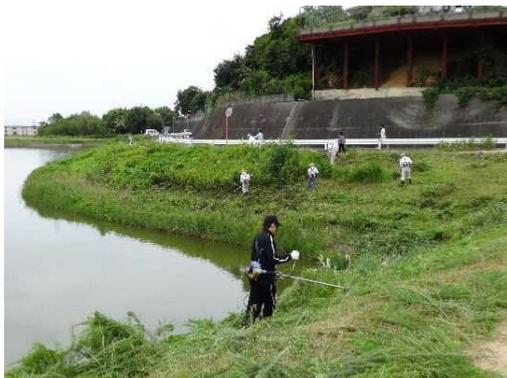
堤体の草刈りを定期的を実施しましょう。草刈りを行うことで、はらみだし(※法面がせり出していること)や漏水などの変状を見つけやすくなります。

草刈り

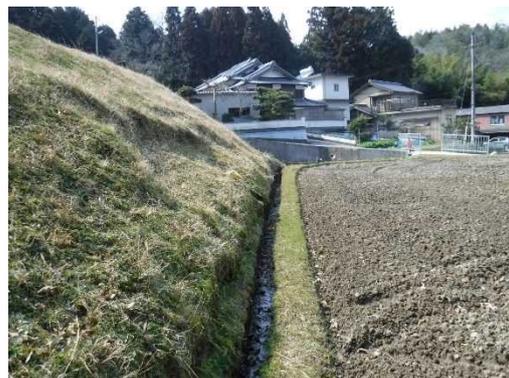
後法 はらみだし及び陥没

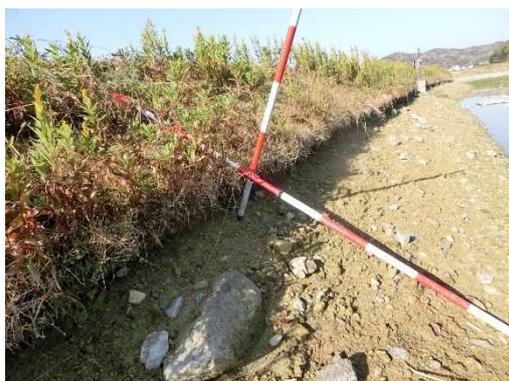
前法 浸食

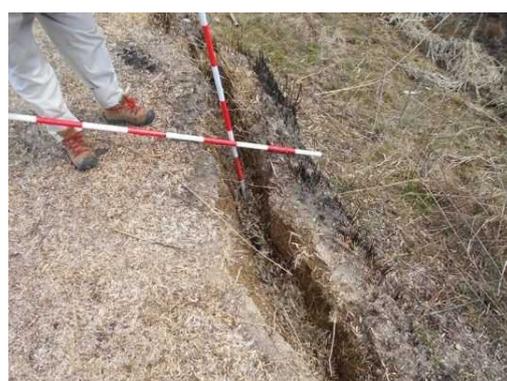
堤頂 ひび割れ

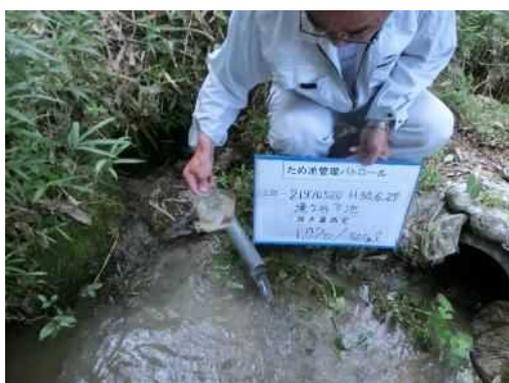
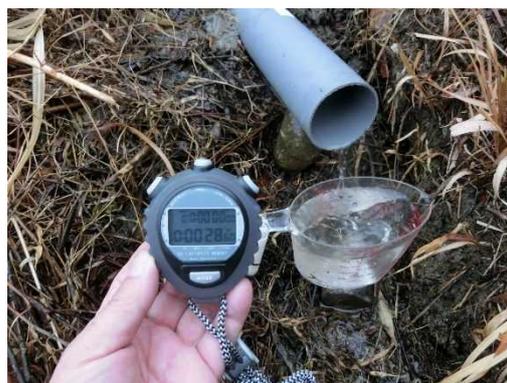
後法 漏水量測定(遠景)

後法 漏水量測定(近景)

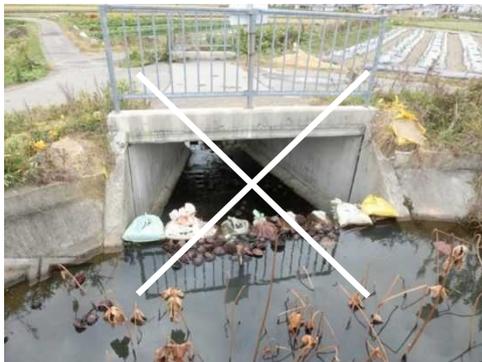
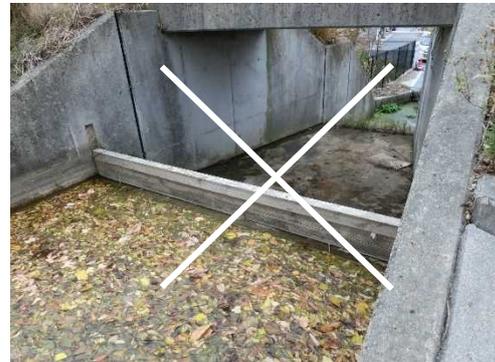
ため池の貯水量を増やす目的で、洪水吐流入部に土のうなどを積むことは、洪水吐の流下能力を低下させます。洪水時にため池から溢れ出た水が堤体を越流した場合、ため池が決壊する危険があるので、絶対に行ってはいけません。

洪水吐流入部

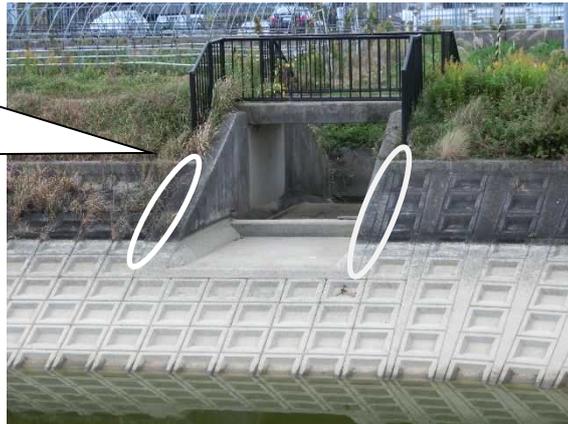
洪水吐と堤体あるいは地山の境界部は、土が洗われ、変状(劣化)が進行しやすく堤体の弱点となる可能性があります。

落水時に、堤体上流法面の洪水吐周辺が浸食されていないか、点検することが重要です。

洪水吐(貯水池側より)

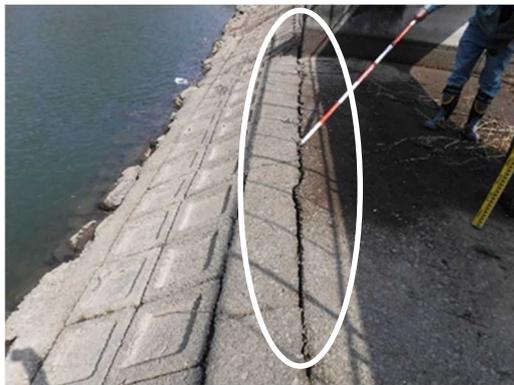
洪水吐流入部 ひび割れ

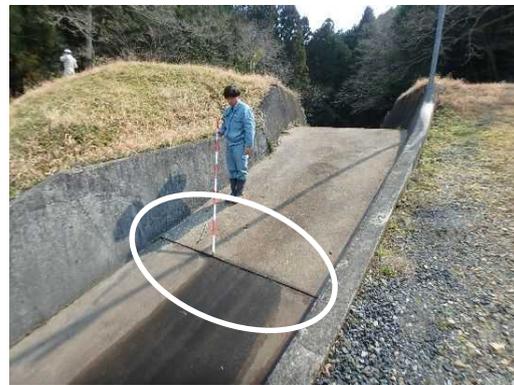
放水路部 漏水

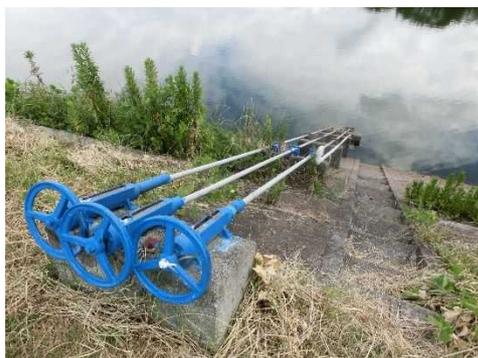
定期的に、潤滑油の注油や掃除等を行うとともに、腐食の状態にも注意し、施設の動作に異常があった場合は、速やかに点検、修理をすることが重要です。

ハンドルの動作確認

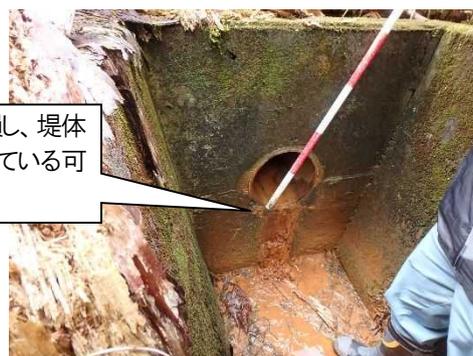
取水ゲートが全閉にされた状態で、泥で濁った水が出ている場合は、底樋周辺の土が流されている可能性があります。

底樋が破損し、堤体土が流出している可能性あり

底樋出口(堤体下流)

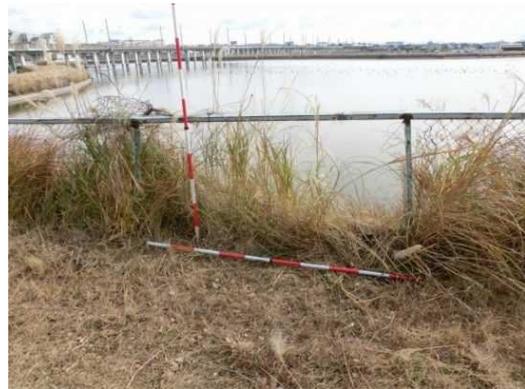
柵の破損  
(網が破れていないか確認しましょう)

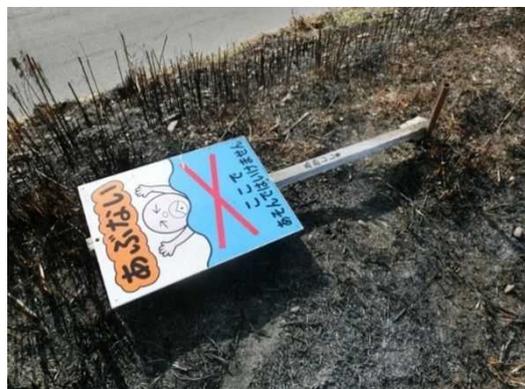
看板の転倒

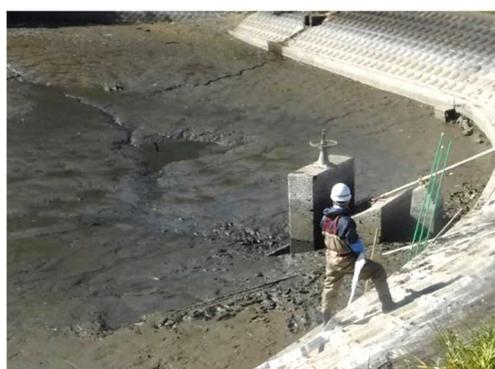
泥土堆積状況(かいぼり実施前)

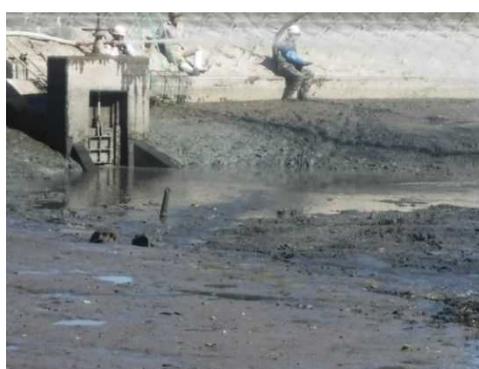
泥土除去後の状況(かいぼり実施後)

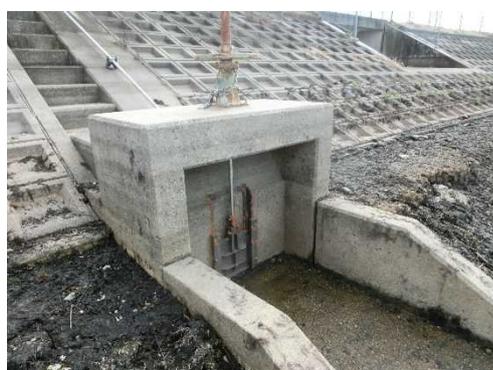
土砂吐ゲート部 腐食及びクラック等の点検

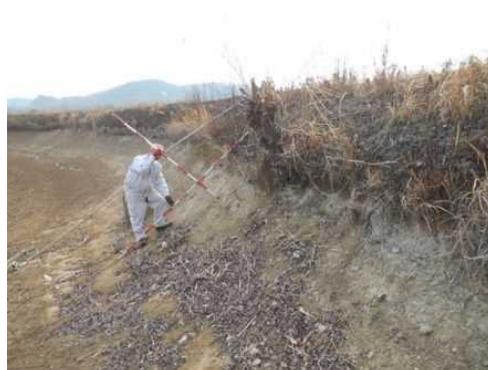
堤体の浸食状況等の点検

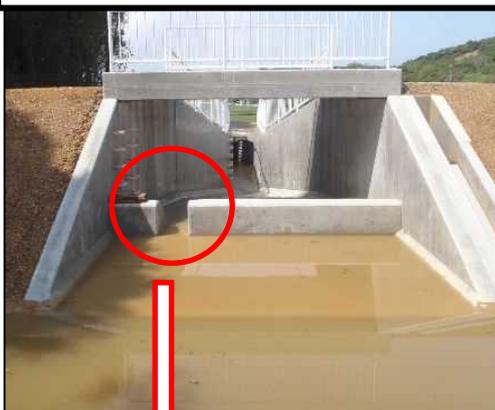
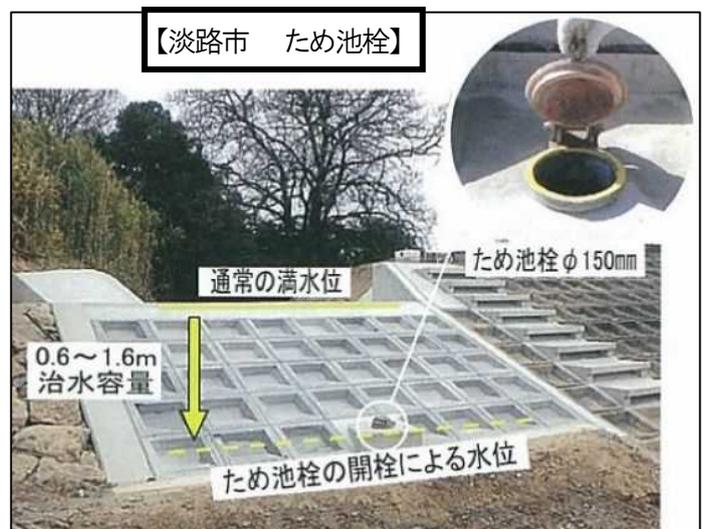
【南あわじ市 洪水吐越流堰の切欠き】

ため池の事前放流に取り組みやすくするための整備も進めています。

【切欠きイメージ図】

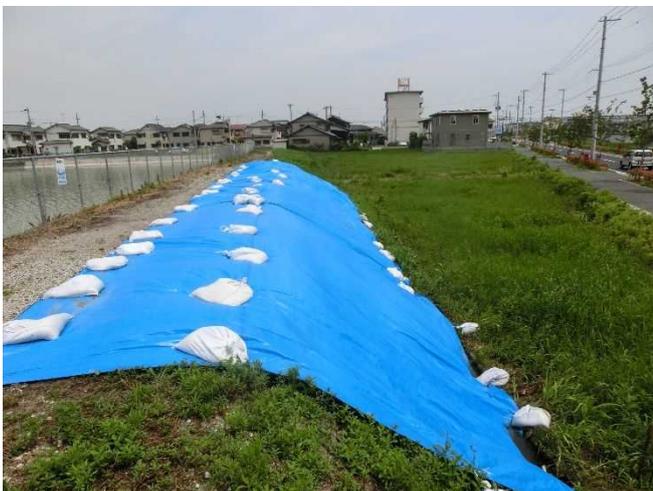
堤体下流法面にブルーシート設置

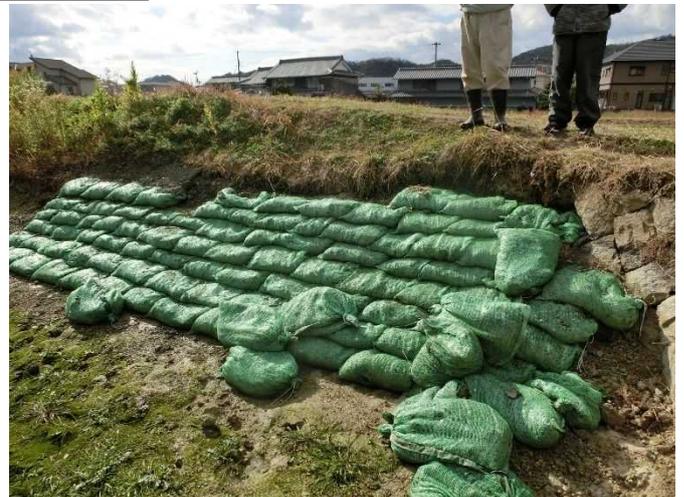
堤体上流法面に土のう設置
