ため池の簡易な補修工法について

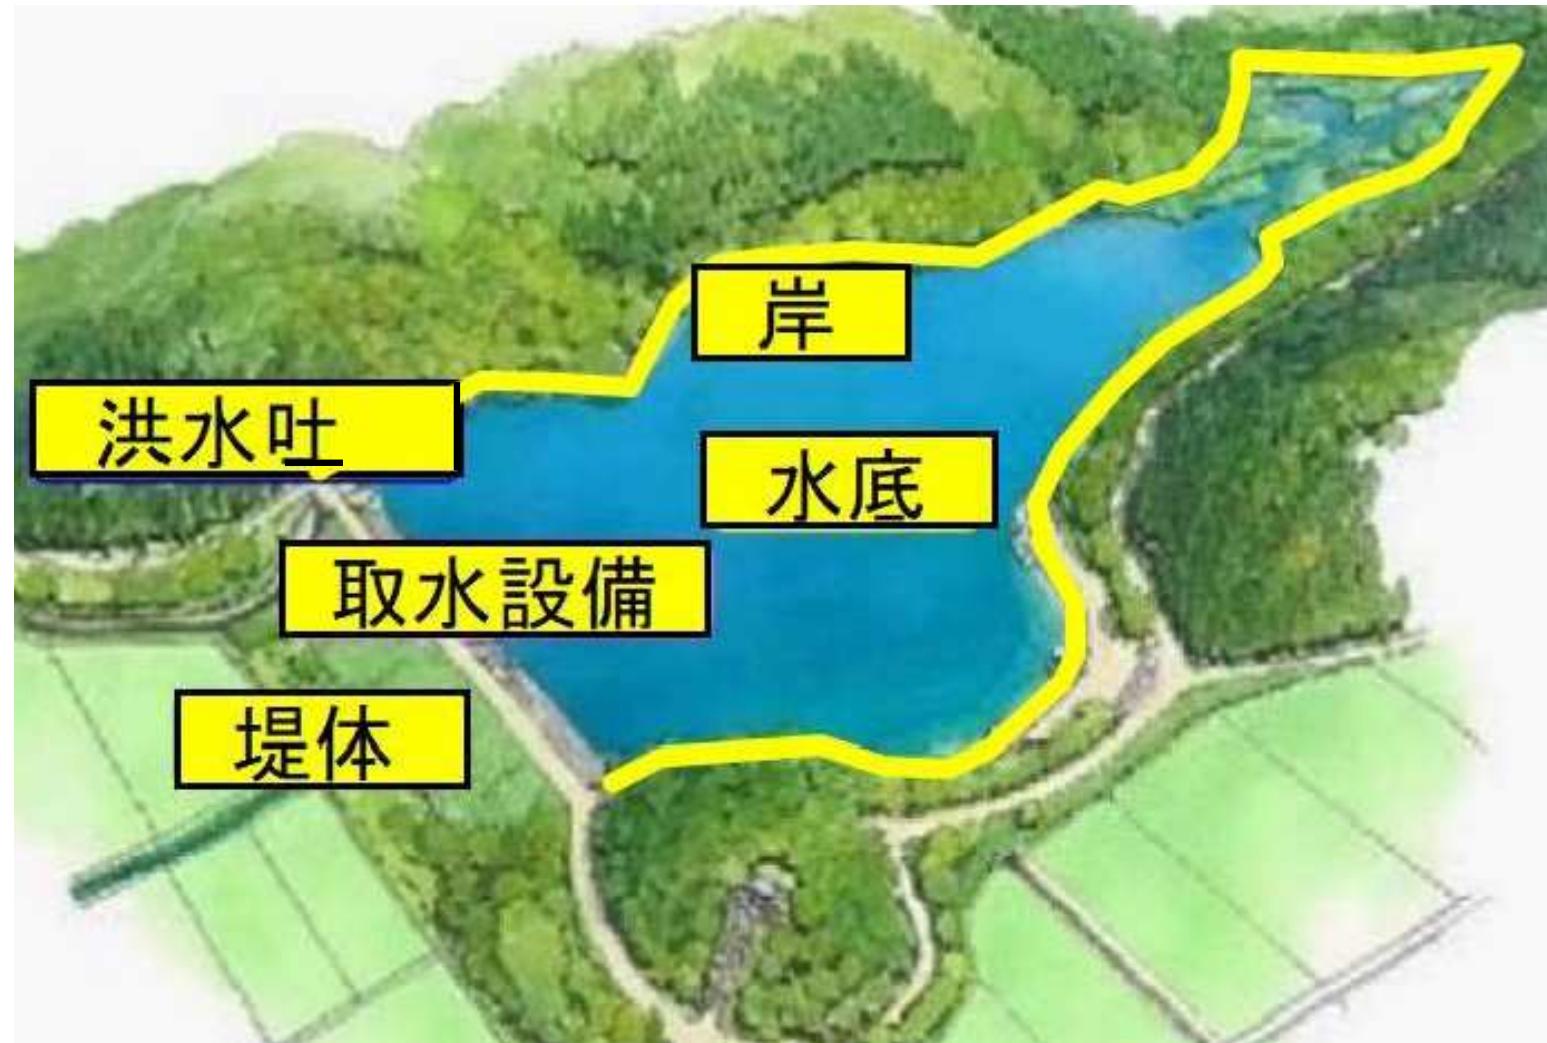
A 堤体（取水設備や洪水吐を含む）だけではなく、堤体高さを周囲に投影した岸も該当します。イラストの黄線部にまで及ぶことに注意してください。
