# ため池管理マニュアル

令和 8 年度

兵庫県ため池保全協議会

監修：兵庫県農林水産部農地整備課

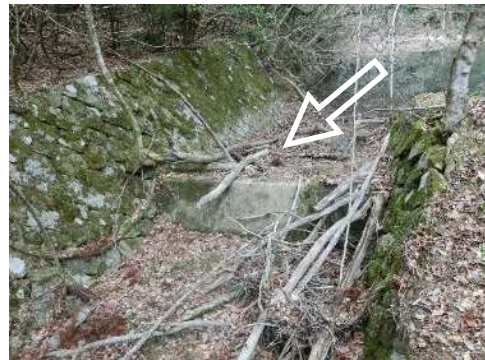
ため池上流部の倒木等は洪水吐を閉塞し、堤体の崩壊につながる危険があります。

洪水吐に流木が堆積

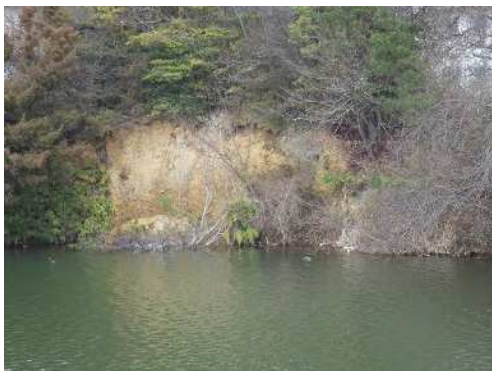
ため池周囲の法面に連続した亀裂や湧水が発生していると、土砂崩壊により土砂等がため池に流入する恐れがあります。

ため池周囲 土砂崩壊

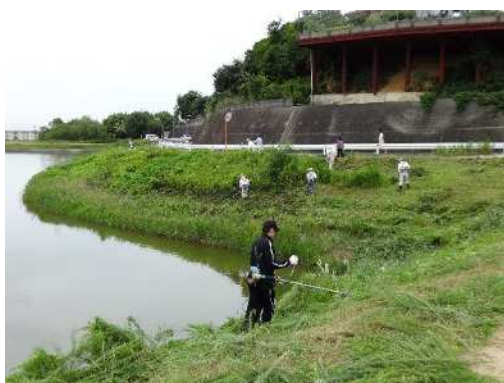
堤体の草刈りを定期的を実施しましょう。草刈りを行うことで、はらみだし(※法面がせり出していること)や漏水などの変状を見つけやすくなります。

草刈り

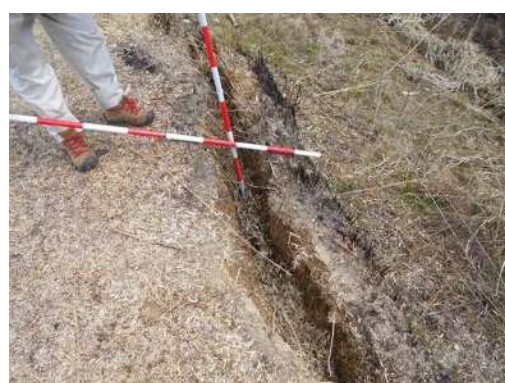
堤頂 ひび割れ

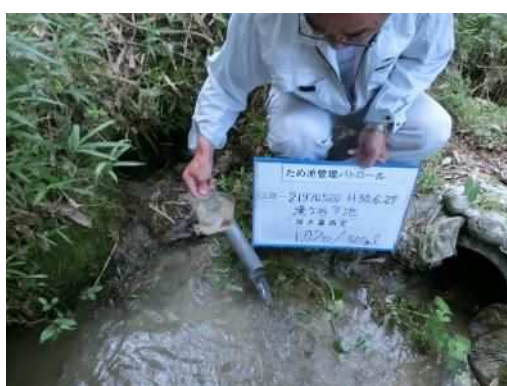
後法 漏水量測定(遠景)

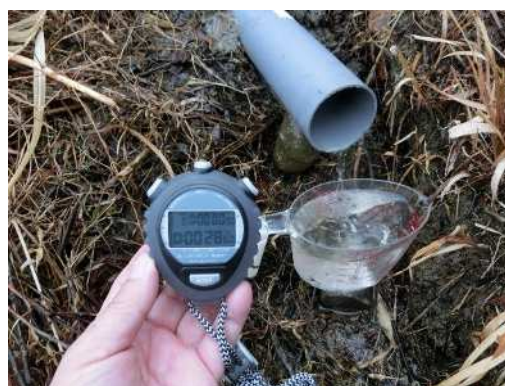
後法 漏水量測定(近景)

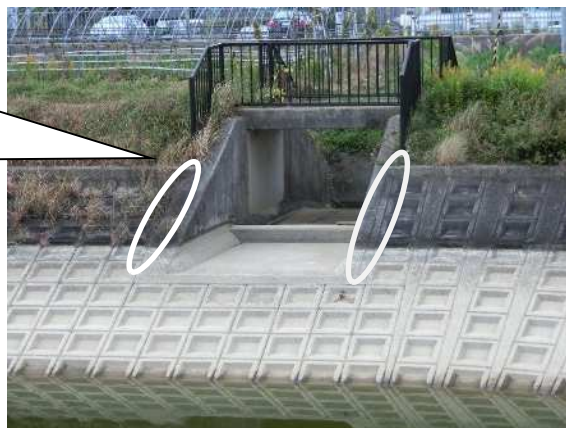
洪水吐と堤体あるいは地山の境界部は、土が洗われ、変状(劣化)が進行しやすく堤体の弱点となる可能性があります。

落水時に、堤体上流法面の洪水吐周辺が浸食されていないか、点検することが重要です。

護岸ブロックなどで覆われている場合でも、ブロックの間隙からブロック裏側の土が流出していないか確認することが重要

洪水吐(貯水池側より)

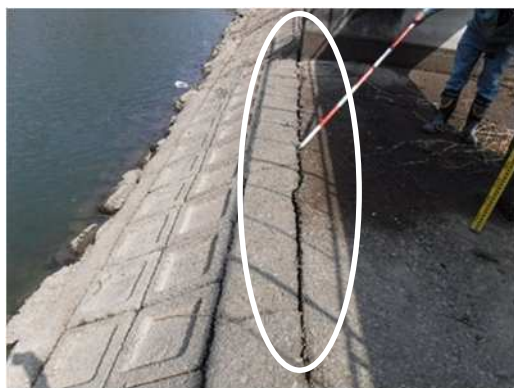
洪水吐流入部 ひび割れ

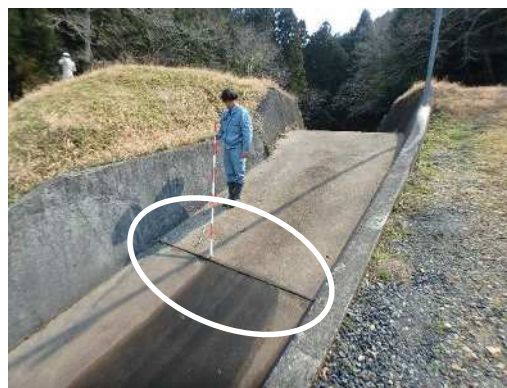
放水路部 漏水

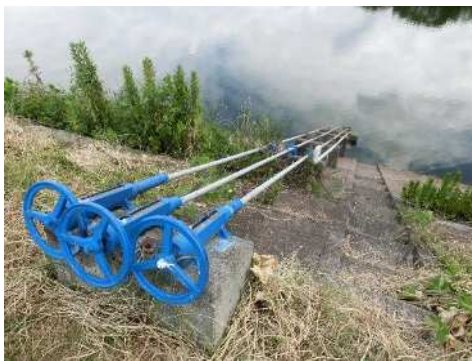
巻上げ機、ゲート、斜樋の蓋などが正常に機能しないと、取水に支障が生じるほか洪水や地震などの緊急時に、ため池の水位を下げるができなくなります。

定期的に、潤滑油の注油や掃除等を行うとともに、腐食の状態にも注意し、施設の動作に異常があった場合は、速やかに点検、修理をすることが重要です。

ハンドルの動作確認

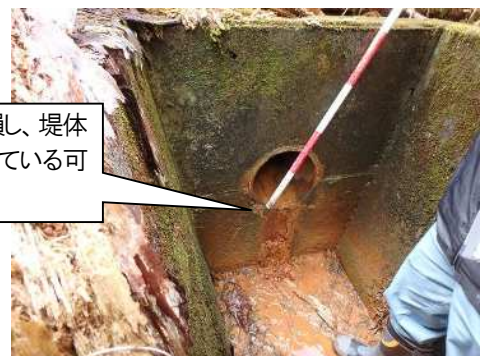
取水ゲートが全閉にされた状態で、泥で濁った水が出ている場合は、底樋周辺の土が流されている可能性があります。

底樋が破損し、堤体土が流出している可能性あり

底樋出口(堤体下流)

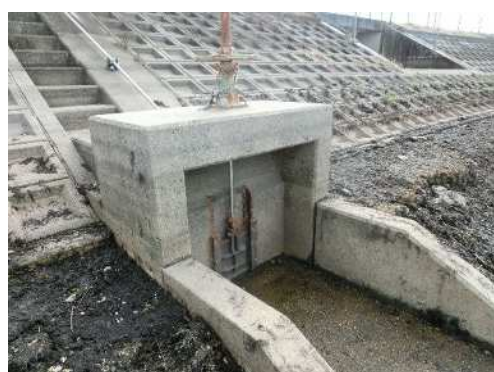
土砂吐ゲート部 腐食及びクラック等の点検

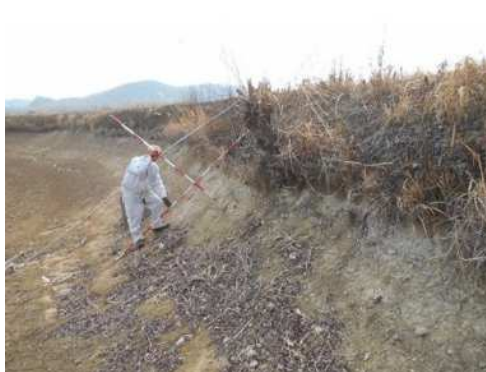
堤体の浸食状況等の点検

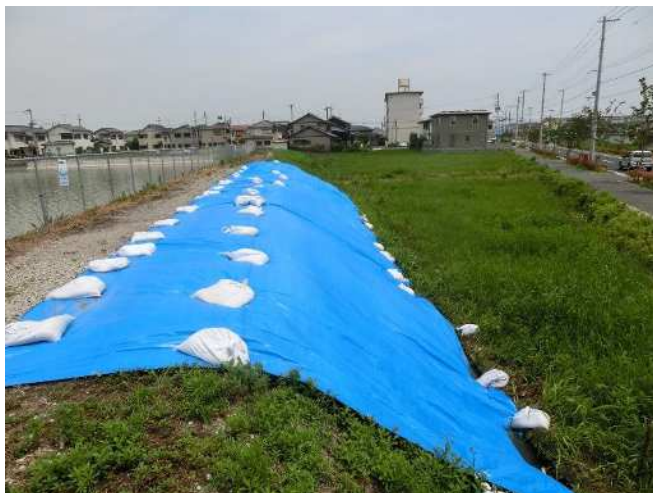
⇒ 押え盛土、土のう積み、ブルーシート掛け、洪水吐の閉塞物除去などを実施する。

堤体下流法面にブルーシート設置

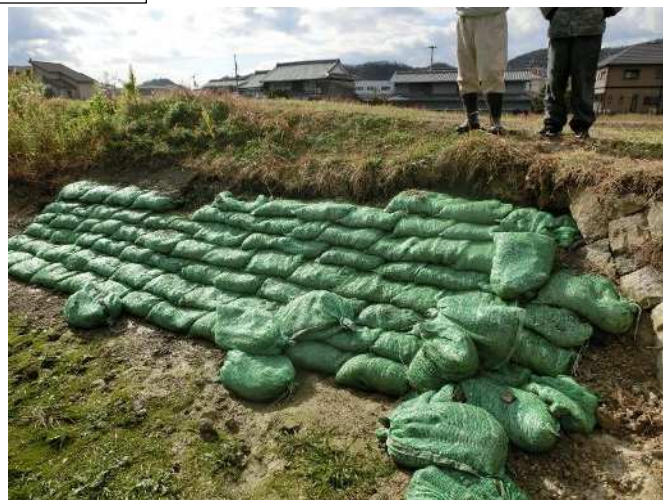
堤体上流法面に土のう設置

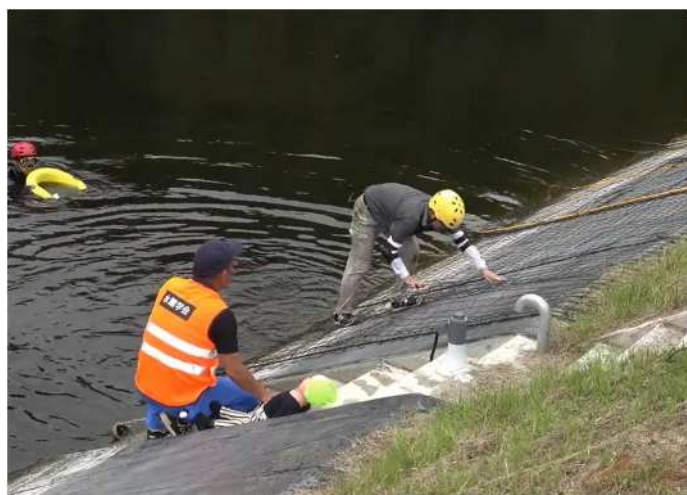
法面にネットの設置

⇒ため池の法面にネットの設置をすることにより、万が一ため池に落ちてしまった場合ネットを掴み自力で這い上がることができます。

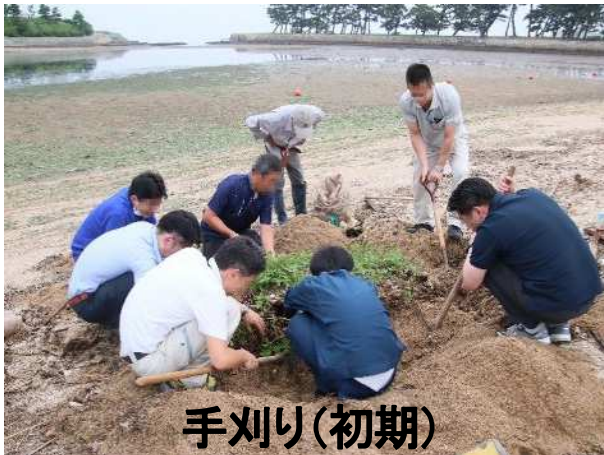
**手刈り(初期)**

根を残さないように手で掘り取り、袋に封入し焼却処分

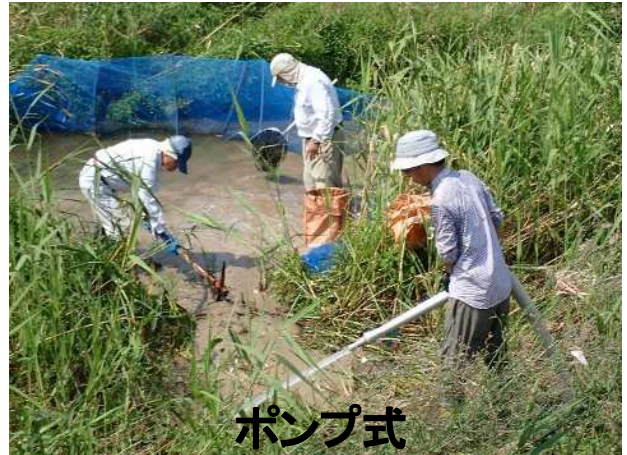
**ポンプ式**

ちぎれないように水圧をかけて根まで掘り取る

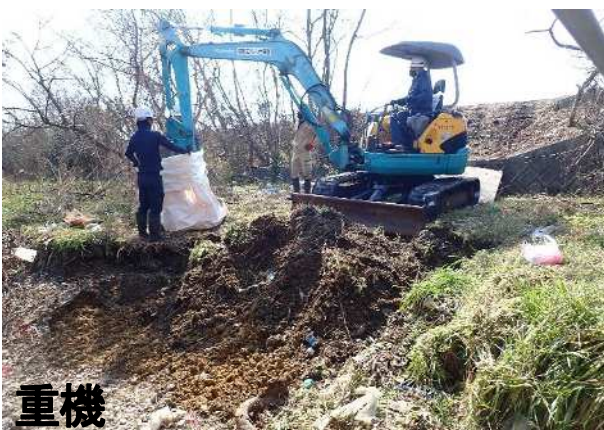
**重機**

重機で掘った土ごと1m以深に埋める

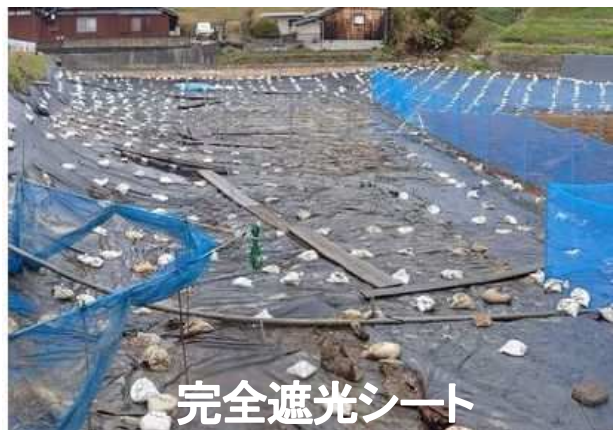
**完全遮光シート**

・確認されているエリア+1m広く完全遮光シートを張る  
・2~3年程度経過観察し、根まで枯死するのを待つ

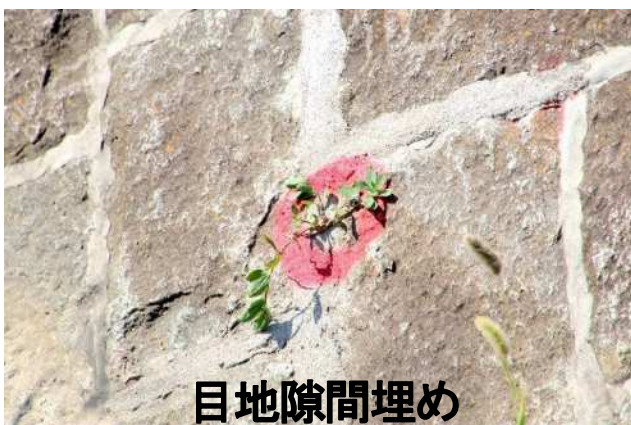
**目地隙間埋め**

目地から出てくるナガエにはヒアリ駆除用樹脂が有効  
(シリコン、パテ、モルタルでは難しい)
